BTI 044

Melhoria Eixo Auxiliar VFX 601-602 (Complemento BTI-33)

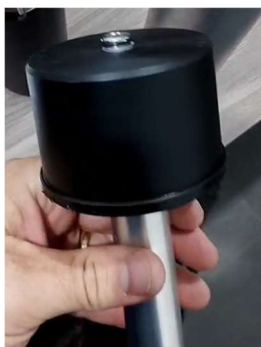
Foram identificados recentemente alguns casos em que a **bucha de plástico do eixo auxiliar se solta do tubo de alumínio**, esse problema ocorre pela **falta de aperto correto do colar de travamento do eixo**, permitindo que a ponteira se movimente horizontalmente e, junto com ela, arraste a bucha, resultando no **desencaixe do conjunto**.

Figura 1 - Rosca M6 na ponteira e Parafuso M6x20mm com arruela lisa e pressão

A **Visoflex implantou internamente** melhorias para esse ponto sensível nas portas fabricadas a partir de Fevereiro de 2026 e recomendamos, como medida preventiva, que seja feito o travamento mecânico adicional para portas anteriores à esta data no ato da instalação.

- Fazer rosca na Ponteira de Alumínio e travar na bucha plástica com parafuso M6;
