BTI 044

Melhoria Eixo Auxiliar VFX 601-602 (Complemento BTI-33)

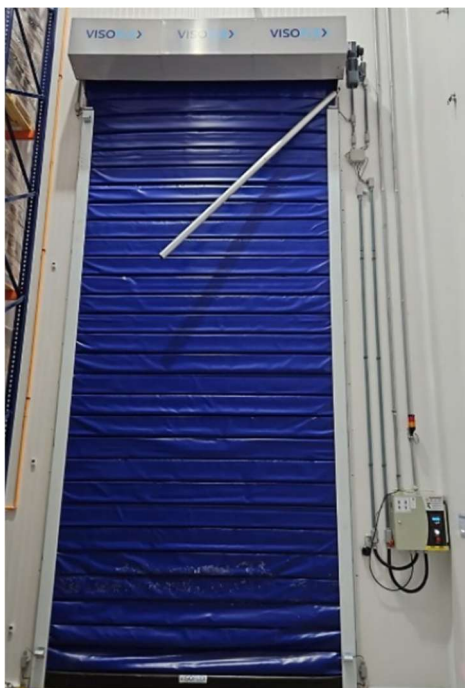
Foram identificados recentemente alguns casos em que a **bucha de plástico do eixo auxiliar se solta do tubo de alumínio**, esse problema ocorre pela **falta de aperto correto do colar de travamento do eixo**, permitindo que a ponteira se movimente horizontalmente e, junto com ela, arraste a bucha, resultando no **desencaixe do conjunto**.

O **aperto correto do colar de travamento** deve ser realizado conforme especificado, utilizando um **alicate de pressão para travar o eixo** e, em seguida, martelar o colar para garantir o aperto adequado, evitando que a ponteira se desloque para fora e se solte do tubo.

A **Visoflex implantou internamente** melhorias para esse ponto sensível nas portas fabricadas a partir de Fevereiro de 2026 e recomendamos, como medida preventiva, que seja feito o travamento mecânico adicional para portas anteriores à esta data no ato da instalação.
